Codice Dianflex: 370-241

**Piletta 1" con troppo pieno - Waste 1" with overflow**  
Art. 800

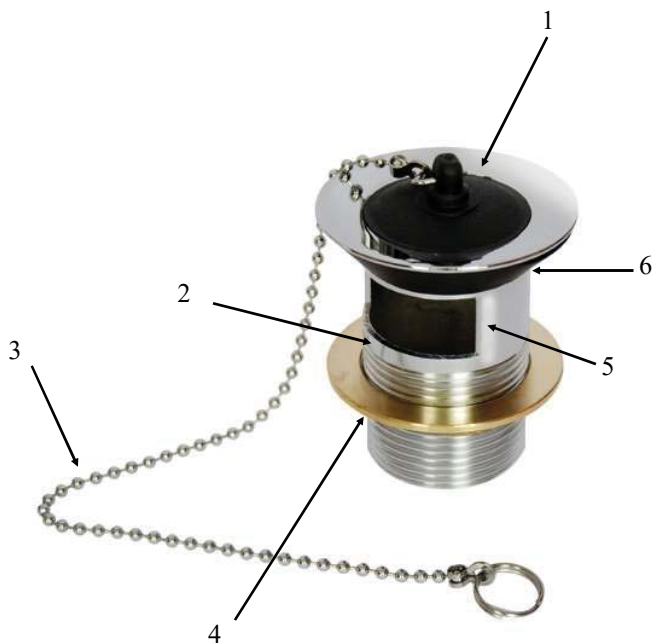
- 1 Tappo
- 2 Corpo Ottone Cromato
- 3 Catenella con Occhiello
- 4 Ghiera Ottone a vista
- 5 Troppo Pieno
- 6 Guarnizione Conica

- 1 Plug
- 2 Brass Body Chromed
- 3 Chain
- 4 Round Nut Yellow Brass
- 5 Overflow
- 6 Conic washer
