Piletta 1.1/4" con troppo pieno - Waste 1.1/4" with overflow
Art. 801

SCHEDA TECNICA

TECHNICAL SHEET

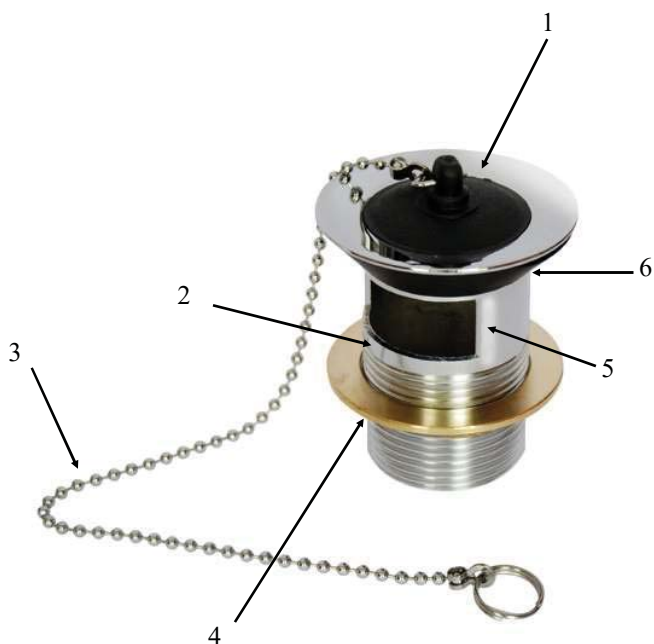
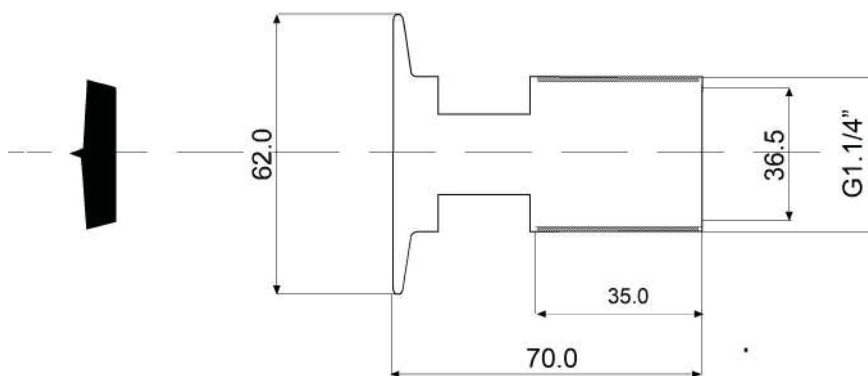
- 1 Tappo
- 2 Corpo Ottone Cromato
- 3 Catenella con Occhiello
- 4 Ghiera Ottone a vista
- 5 Troppo Pieno
- 6 Guarnizione Conica

- 1 Plug
- 2 Brass Body Chromed
- 3 Chain
- 4 Round Nut Yellow Brass
- 5 Overflow
- 6 Conic washer
